INFORME TECNICO EMERGENCIA DESEMPATE DE TUBERIA RED MATRIZ – MUNICIPIO DE CHIA -CUNDINAMARCA.

1. DESCRIPCIÓN DE LAS AFECTACIONES QUE SUFRIÓ EL SISTEMA DE ACUEDUCTO Y AGUA POTABLE DEL MUNICIPIO DE CHÍA EL 28 DE MARZO DE 2020, POR DAÑOS EN LA LÍNEA MATRIZ DE ACUEDUCTO DE Ø 30" Y Ø 24" DENOMINADA "RED MATRIZ".

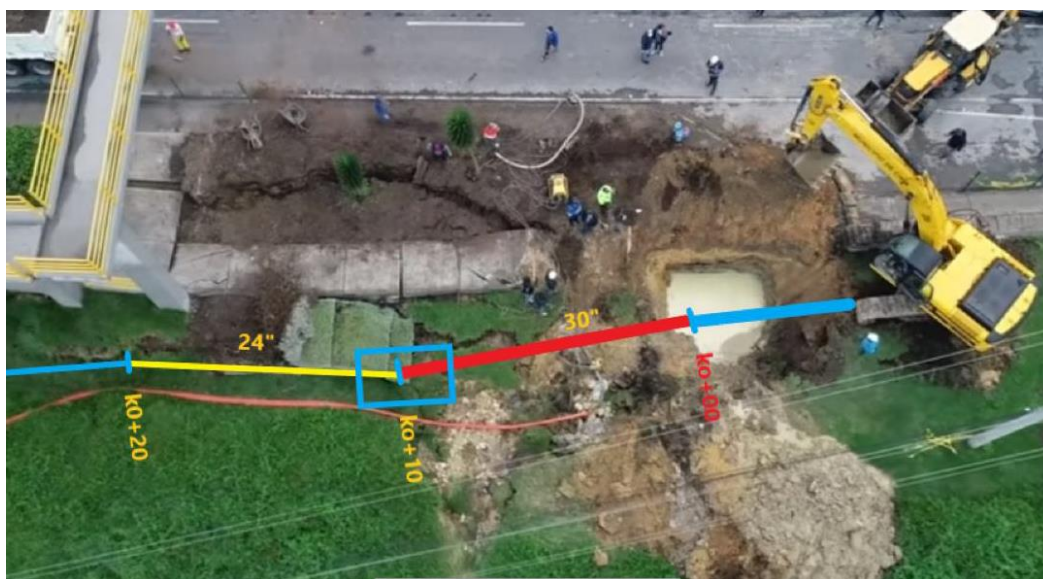
- Un primer daño correspondiente a la línea Matriz de acueducto de propiedad del municipio de Chía en diámetro 30", fabricada en CCP (Tubería fabricada en Cilindro de acero reforzada helicoidalmente con varilla de acero al carbón con recubrimiento interno y externo con mortero de cemento) Norma AWWA C303, dispuesta con tubos de 10 metros de longitud, ensamblados mediante uniones campana y espigo, diseñada para altas presiones y empujes hidrostáticos; **la cual se encontraba desempatada o desplazada en dirección de la línea del flujo entre el espigo y la campana** en una longitud de 0,30 m aproximadamente y desalineada con orientación al lecho del Rio Bogotá.

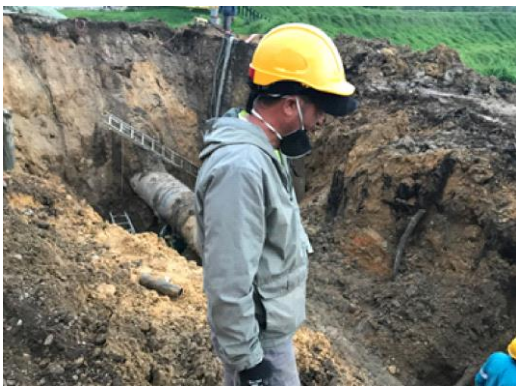
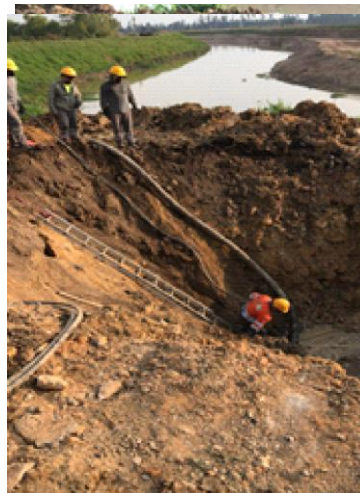
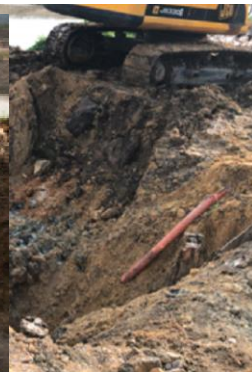
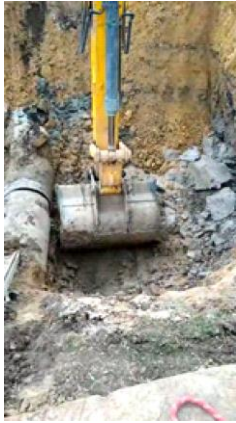
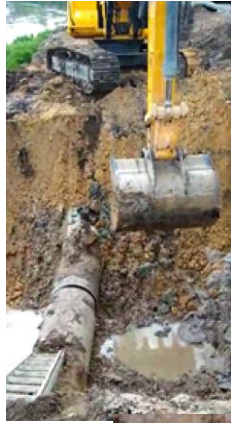
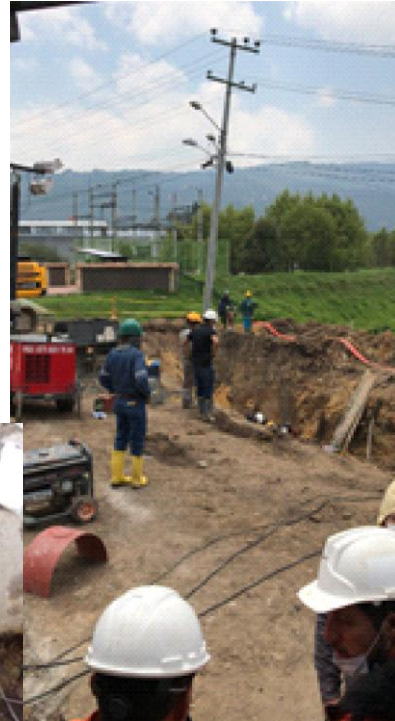
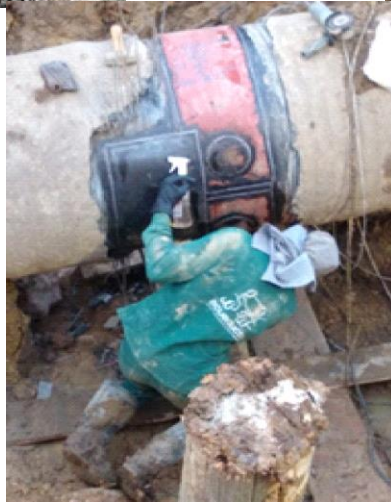
PUNTO 1 (K0+00)

Sobre las 10:30 a.m., se da inicio a la excavación por medio de retroexcavadora 330 propiedad del Municipio de Chía, en el lugar en donde se presenta la socavación (k0+00) al cual se le denominara PUNTO 1, cuya profundidad promedio es de 5.00 m y un área de trabajo de 5.0m por 5.0m; es así que se realiza el estibada con lámina y lápiz metálico. Se realiza la excavación, bombeo, limpieza de tubo y diagnostico por parte de la AAB de instalar un cinturón a este dada la distancia del desempate de la tubería, para lo cual se procede a la soldadura, prueba de tintas y repello. Trabajos terminaron aproximadamente a las 7:00 p.m.

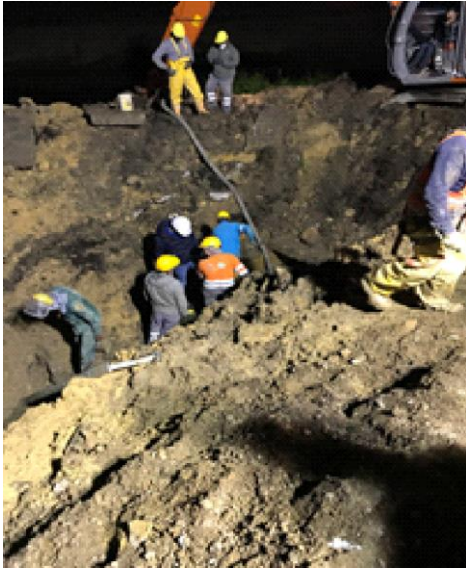
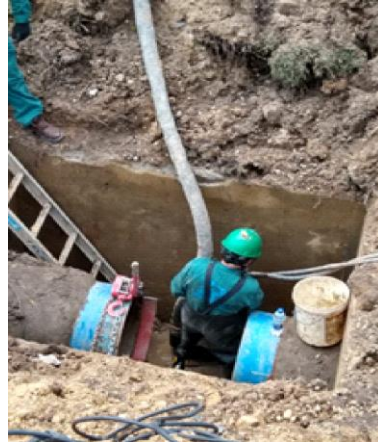
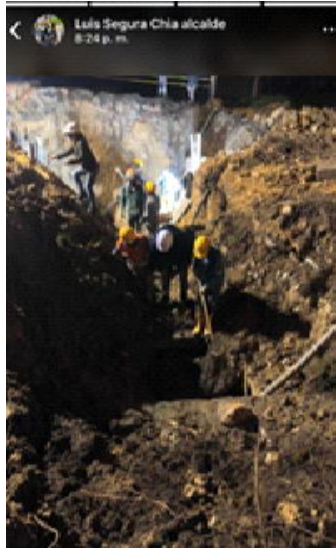
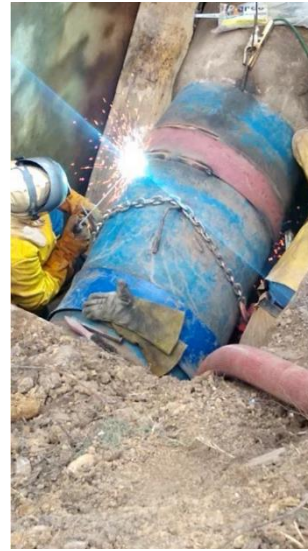
PUNTO 2 (k0+10)

Aproximadamente a las 4:30 a.m., se inició a la excavación en el denominado PUNTO 2, (K0+10), donde anteriormente se presentó un desempate de la tubería, y es por esto que se evidencia una caja de inspección recubriendo dicho empate, se desmonta el acople instalado dado el desempate. Profundidad promedio 5.20m área de trabajo de 4.50m x 4.70m.

El día 29 de marzo, se realiza exploración de la red por medio de cámara CCTV de exploración desde este punto en su interior 50 metros aguas arriba y 60 metros aguas abajo, evidenciando la soldadura del denominado PUNTO 1 y el estancamiento de agua en este PUNTO.

Se continúan los trabajos en el PUNTO 2, se realizan arreglos como corte y limpieza, soldadura del cinturón y se deja lista para pruebas.

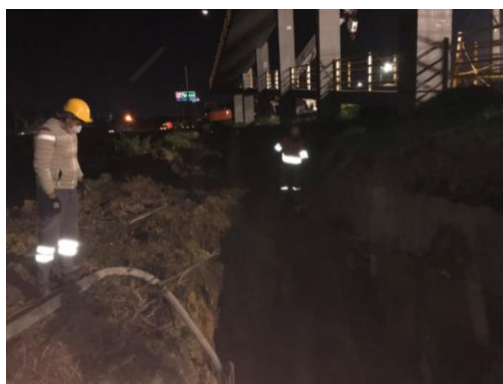
PUNTO 3 (k0+20)

Se realiza excavación con una profundidad promedio de 6m (limpiando 0.70 m de la cota clave de tubería) área de trabajo de 4.50m x 4.50m.

Se evidencia desempate menor por lo cual la soldadura se realiza con collar de acero (tipo varilla) durante dos horas, al igual que en los otros dos PUNTOS se realizan prueba de tintas, repello y atraque de la tubería en rajon y material seleccionado compacto hasta la mitad de la tubería.

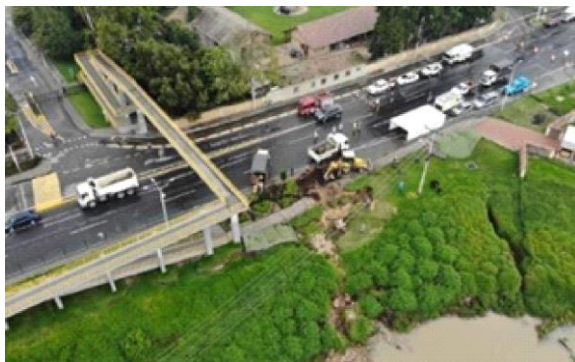
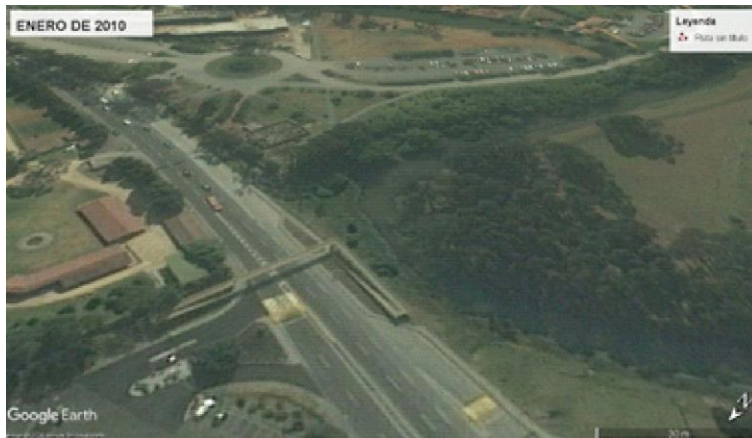
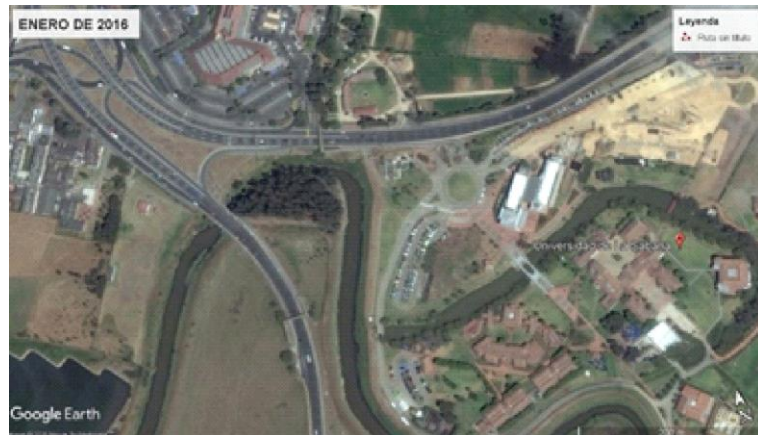
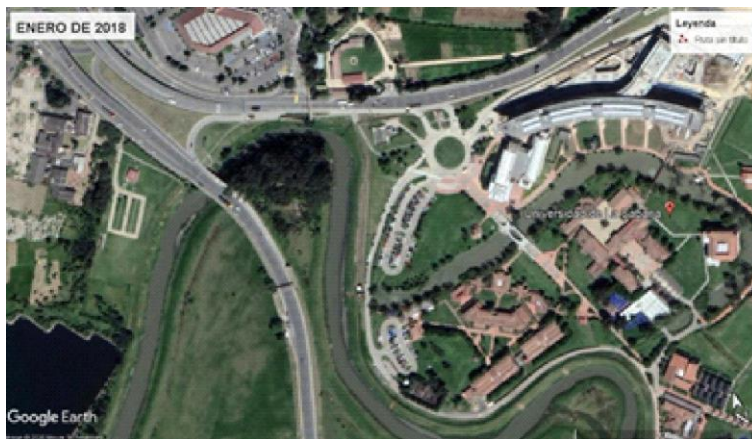
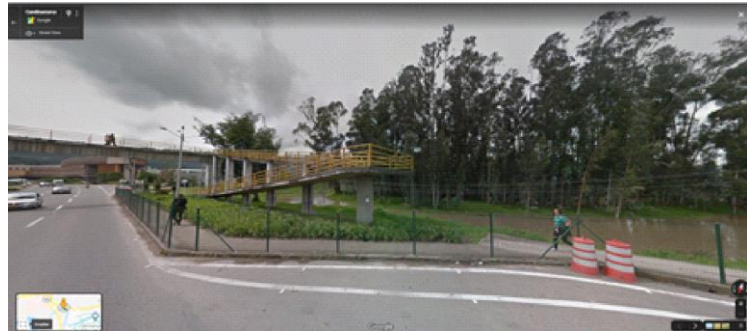
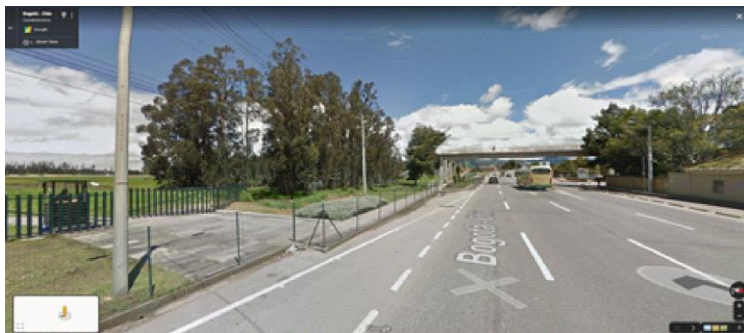
- El manejo del talud a través del tiempo ha generado un cambio de la conformación del mismo tanto de cauce como arborización, lo cual se evidencia en las siguientes aerofotografías.

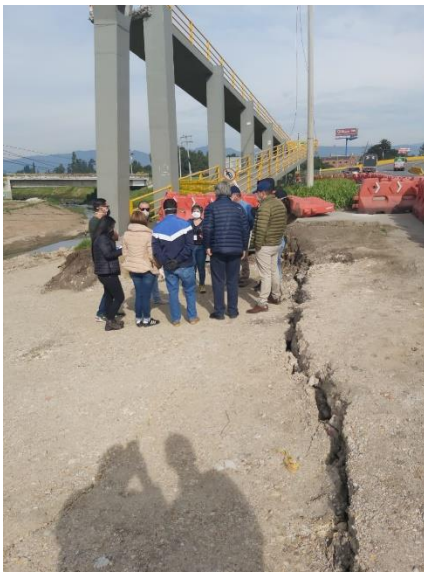
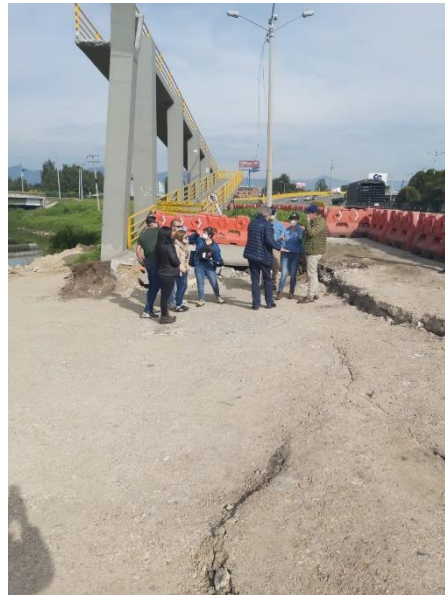
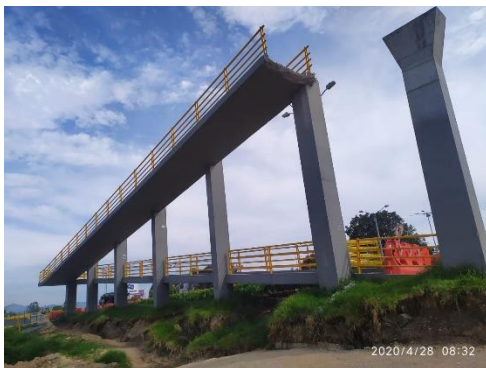
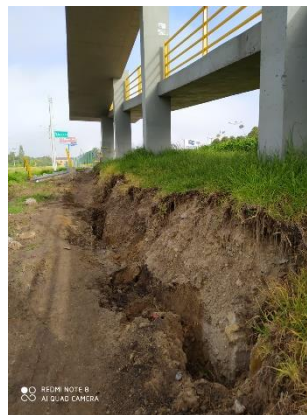
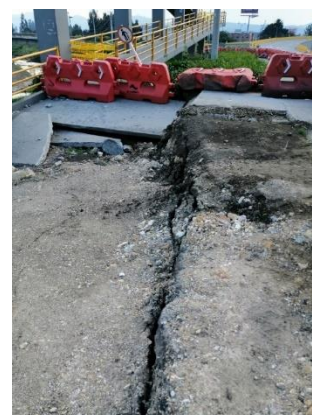
➤ **REGISTRO DE FOTOS DIA 28 DE ABRIL DE 2020**

- 6.6. Viendo el agrietamiento del terreno y las afectaciones que tendría por las lluvias, se recomendó rellenar las grietas con relleno y compactar y/o colocar plástico, para prever o detener, el comportamiento de suelo por las infiltraciones.
