## INFORME TECNICO DE LAS DOS EMERGENCIAS PRESENTADAS EN TUBERIA RED MATRIZ, LOS DIAS 28 DE MARZO Y EL 23 DE ABRIL DE 2020 EN MUNICIPIO DE CHIA –CUNDINAMARCA

**1. DESCRIPCIÓN DE LAS AFECTACIONES QUE SUFRIÓ EL SISTEMA DE ACUEDUCTO Y AGUA POTABLE DEL MUNICIPIO DE CHÍA EL 28 DE MARZO DE 2020 Y 23 DE ABRIL DE 2020, POR DAÑOS EN LA LÍNEA MATRIZ DE ACUEDUCTO DE Ø 30" Y Ø 24" DENOMINADA "RED MATRIZ".**

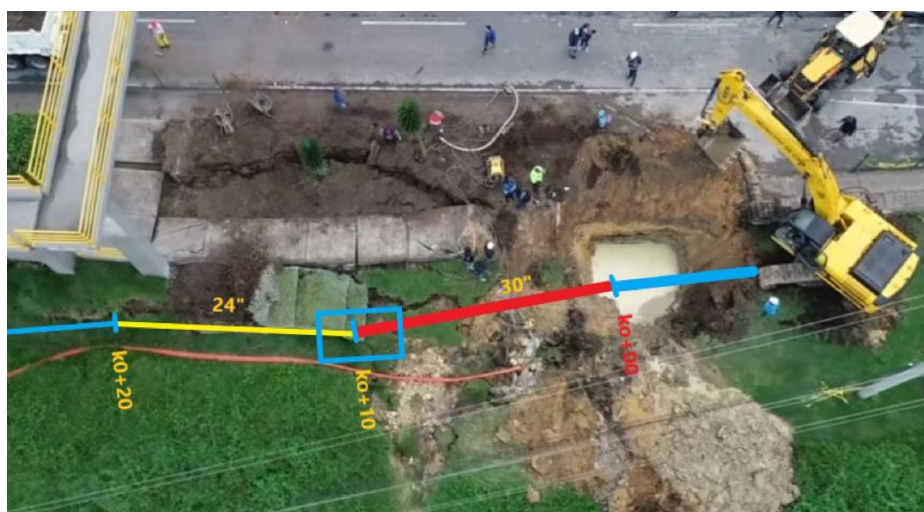
- Un primer daño correspondiente a la línea Matriz de acueducto de propiedad del municipio de Chía en diámetro 30", fabricada en CCP (Tubería fabricada en Cilindro de acero reforzada helicoidalmente con varilla de acero al carbón con recubrimiento interno y externo con mortero de cemento) Norma AWWA C303, dispuesta con tubos de 10 metros de longitud, ensamblados mediante uniones campana y espigo, diseñada para altas presiones y empujes hidrostáticos; **la cual se encontraba desempatada o desplazada en dirección de la línea del flujo entre el espigo y la campana en una longitud de 0,30 m aproximadamente y desalineada con orientación al lecho del Río Bogotá.**

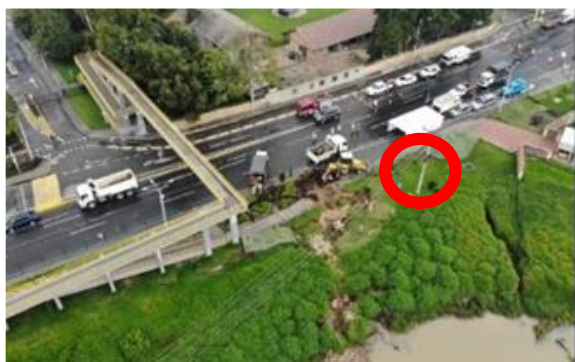
Se presenta en el punto de desempate (PUNTO 4 K0-10), en la tubería de la red matriz de CCP (Tubería fabricada en Cilindro de acero reforzada helicoidalmente con varilla de acero al carbón con recubrimiento interno y externo con mortero de cemento) Norma AWWA C303, con un diámetro de 30".

La cual transporta el suministro de agua desde la caro al Municipio, al parecer mediante la observación directa en el sitio, se puede establecer que la causa probable del daño es por la filtración y/o socavación generada por

el agua en este punto por el Rio Bogotá y la cual se evidencia a lo largo de aproximadamente 150 m desde PUNTO 4 hasta la válvula de purga de la tubería

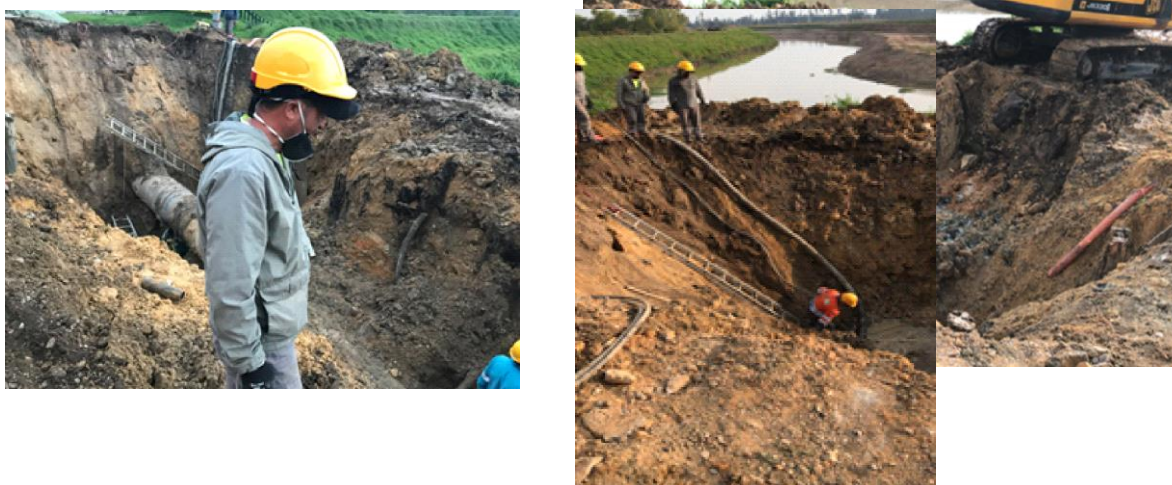
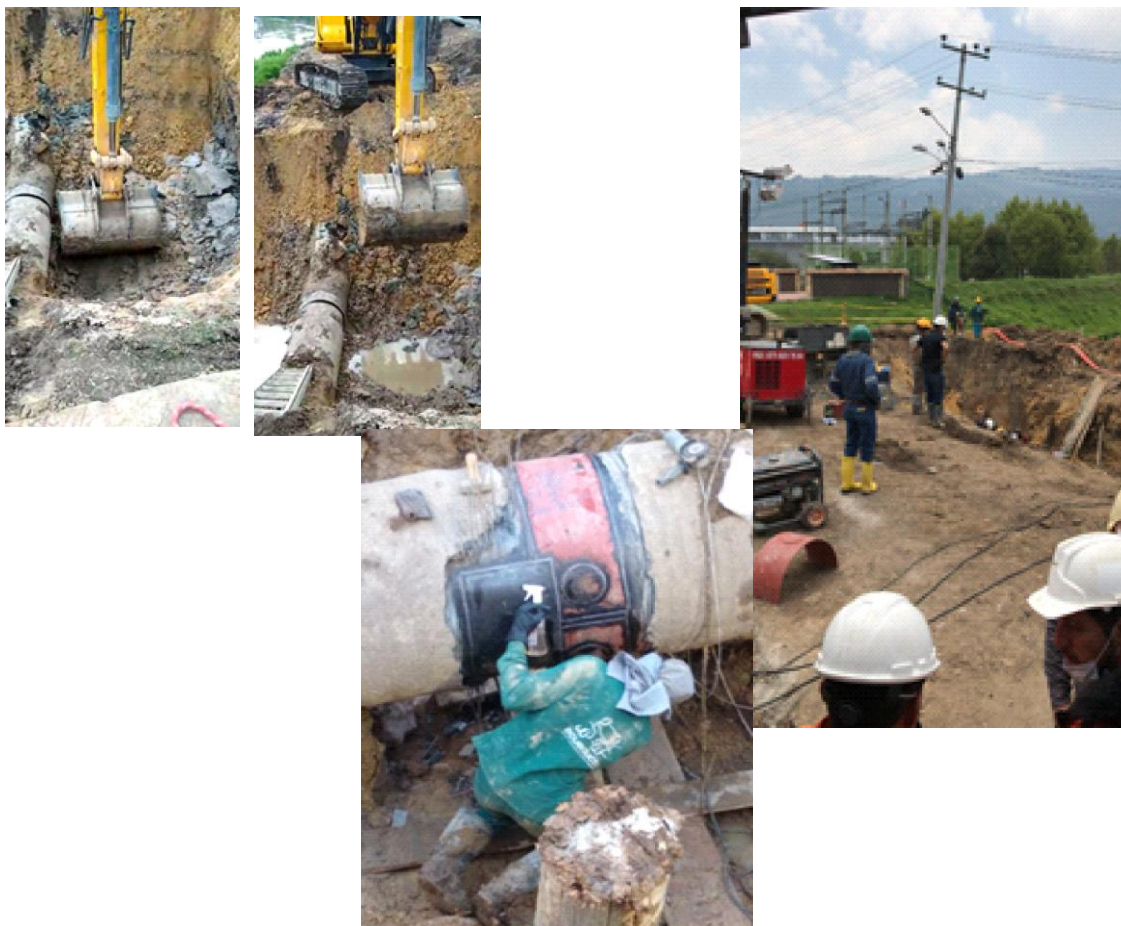
### PUNTO 1 (K0+00)

Sobre las 10:30 a.m., se da inicio a la excavación por medio de retroexcavadora 330 propiedad del Municipio de Chía, en el lugar en donde se presenta la socavación (k0+00) al cual se le denominara PUNTO 1, cuya profundidad promedio es de 5.00 m y un área de trabajo de 5.0m por 5.0m; es así que se realiza el estibado con lámina y lápiz metálico. Se realiza la excavación, bombeo, limpieza de tubo y diagnostico por parte de la AAB de instalar un cinturón a este dada la distancia del desempate de la tubería, para lo cual se procede a la soldadura, prueba de tintas y repello. Trabajos terminaron aproximadamente a las 7:00 p.m.

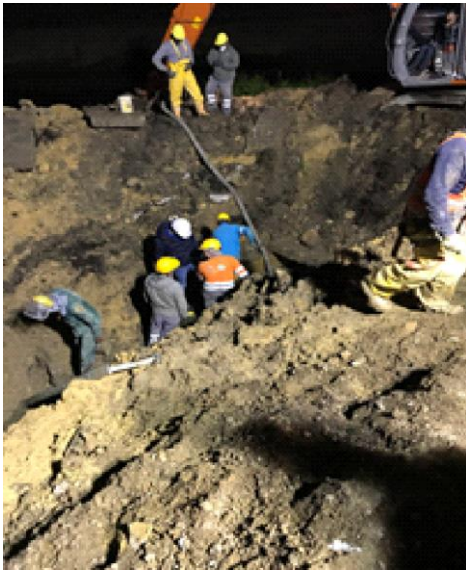
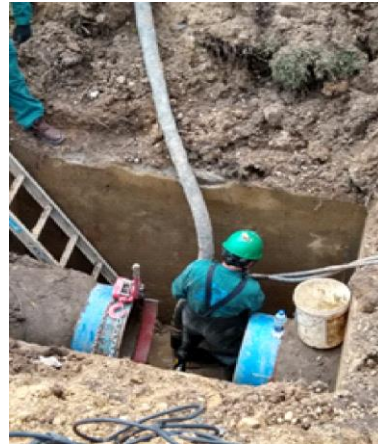
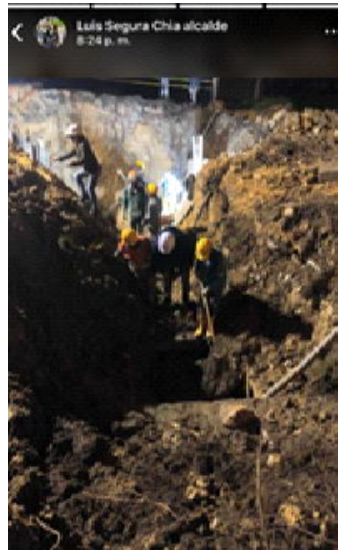
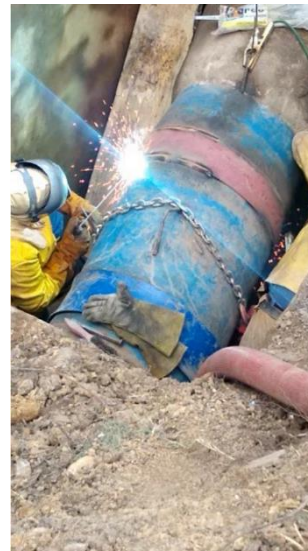
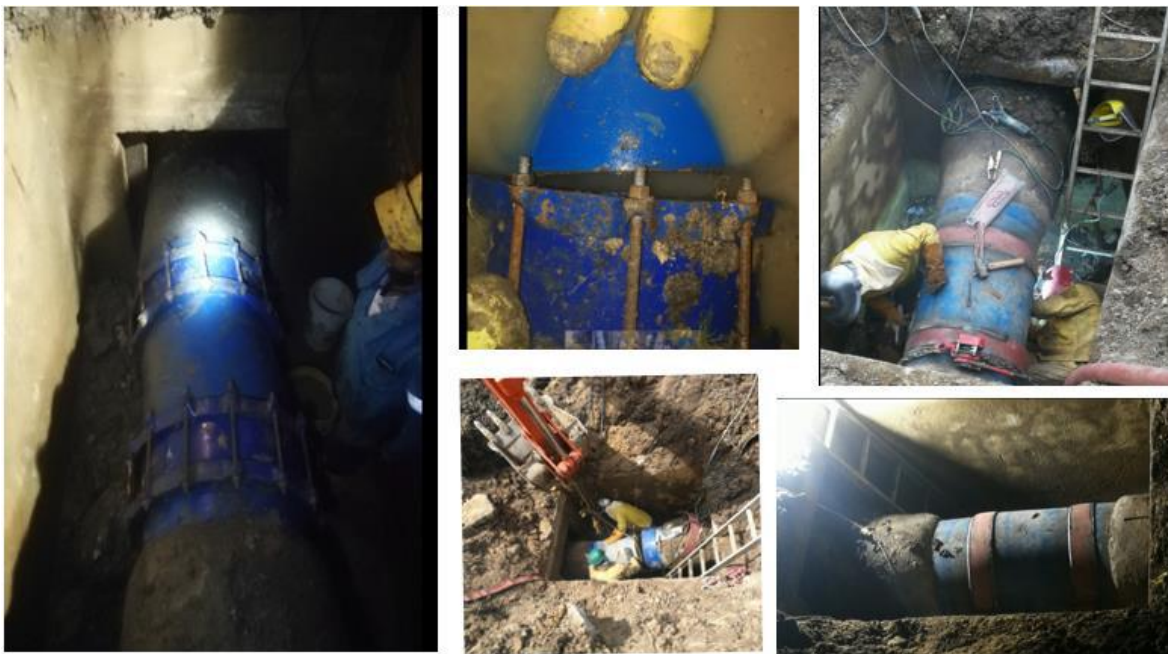
## PUNTO 2 (K0+10)

Aproximadamente a las 4:30 a.m., se inició a la excavación en el denominado PUNTO 2, (K0+10), donde anteriormente se presentó un desempate de la tubería, y es por esto que se evidencia una caja de inspección recubriendo dicho empate, se desmonta el acople instalado dado el desempate. Profundidad promedio 5.20m área de trabajo de 4.50m x 4.70m.

Se continúan los trabajos en el PUNTO 2, se realizan arreglos como corte y limpieza, soldadura del cinturón y se deja lista para pruebas.

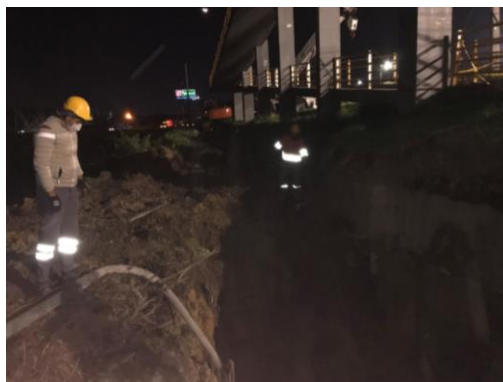
### PUNTO 3 (k0+20)

Se evidencia desempate menor por lo cual la soldadura se realiza con collar de acero (tipo varilla) durante dos horas, al igual que en los otros dos PUNTOS se realizan prueba de tintas, repello y atraque de la tubería en rajon y material seleccionado compacto hasta la mitad de la tubería.

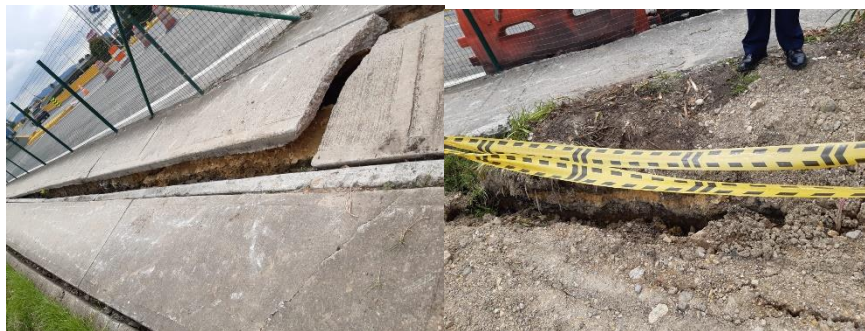
Importante resaltar que en este comité, mediante verificación de observación, claramente se ve el desplazamiento del terreno desde el puente peatonal al punto denominado la purga.

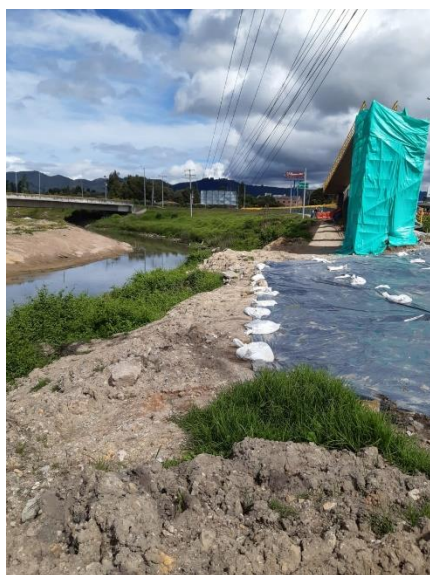
Foto del día 15 de mayo de 2020, se observa trabajo manual en el punta por ACCENORTE, las acciones preventivas de EMSERCHIA, sin embargo el talud sigue hacia el rio. desplazándose
