INFORME TECNICO EMERGENCIA DESEMPATE DE TUBERIA RED MATRIZ – MUNICIPIO DE CHIA -CUNDINAMARCA.

1. DESCRIPCIÓN DE LAS AFECTACIONES QUE SUFRIÓ EL SISTEMA DE ACUEDUCTO Y AGUA POTABLE DEL MUNICIPIO DE CHÍA EL 28 DE MARZO DE 2020, POR DAÑOS EN LA LÍNEA MATRIZ DE ACUEDUCTO DE Ø 30" Y Ø 24" DENOMINADA "RED MATRIZ".

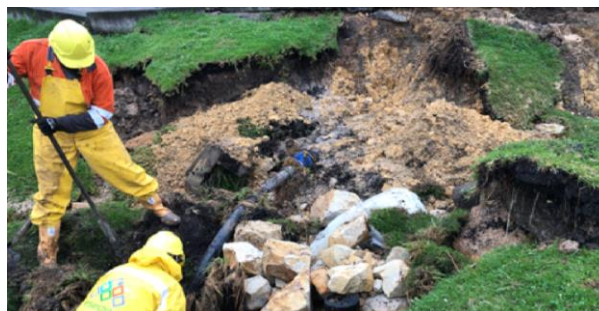
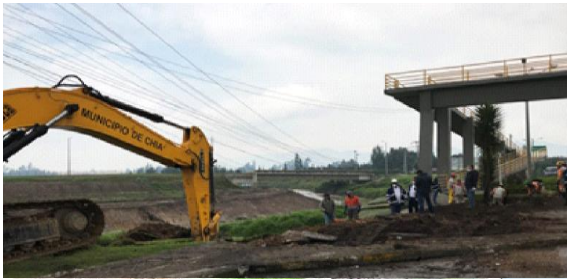
El personal operativo de EMSEERCHIA E.S.P realiza manualmente el reconocimiento de las redes de la socavación, en el cual se observa al descubierto la válvula de 3" y su respectiva tubería. Dicha labor se realiza con herramienta menor.

Sobre las 7:30 a.m. hacen presencia los funcionarios por parte de la concesión dando inicio a la evaluación y análisis de la estabilidad del puente peatonal dado el desplazamiento de la viga principal hacia el costado sur aproximadamente 0.17m, de la rampa hacia el costado occidental y de la pata de la primera columna de oriente a occidente.

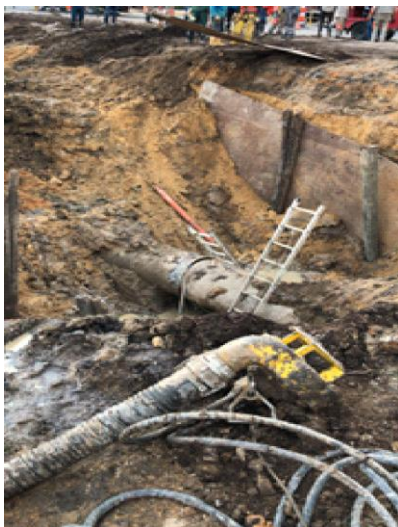
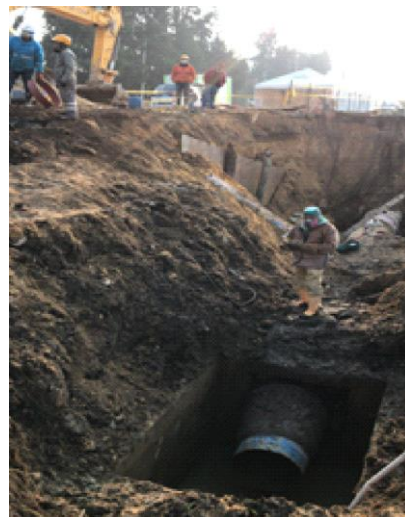
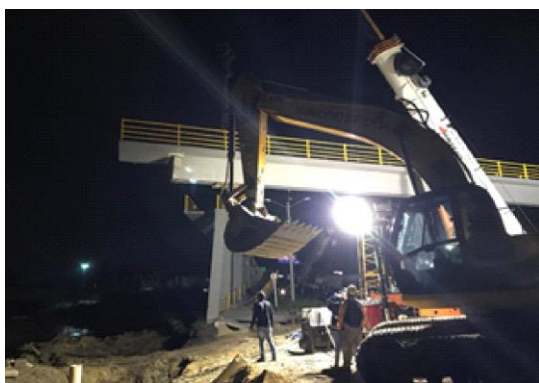
VALVULA BRIDADA 3"

ENTRE EL PUNTO 1 Y EL PUNTO 2, SE ENCONTRABA UNA VÁLVULA LA CUAL FUE CAMBIADA E INSTALADA UNA NUEVA VÁLVULA BRIDADA DE 3" CON SU RESPECTIVA TUBERÍA Y DEMARCADA PARA TENER SU PUNTO DE UBICACIÓN.

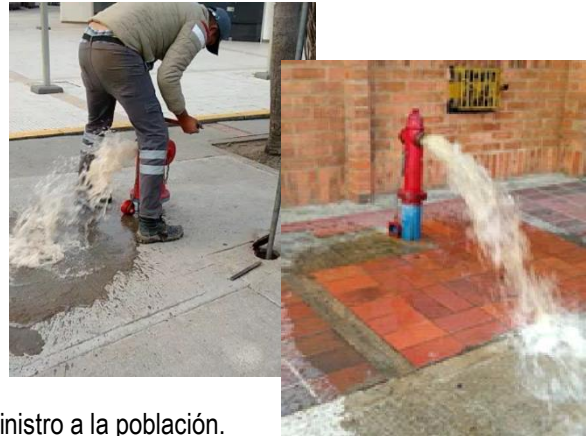
SUMINISTRO DE AGUA

Siendo aproximadamente las 3:30 a.m. se da inicio a la apertura de las válvulas localizadas en el sector de La Caro lentamente, posteriormente (4:40 am) se purga la tubería por medio de válvulas que se encuentran cerca al lugar de los desampates.

Se monitorea los tres PUNTOS en los cuales no se evidencian fugas, es así como se abre por completo la tubería, se purga en otras partes del Municipio por medio de los hidrantes, y se da suministro a la población.

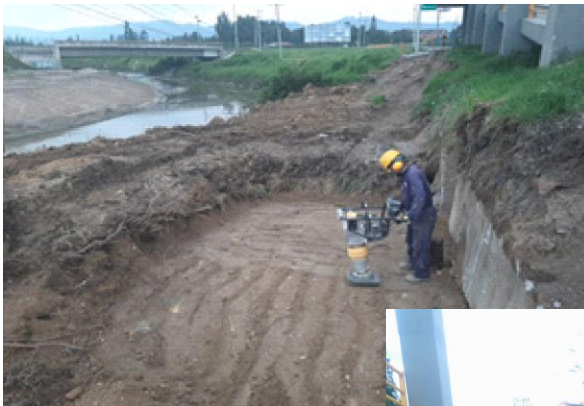
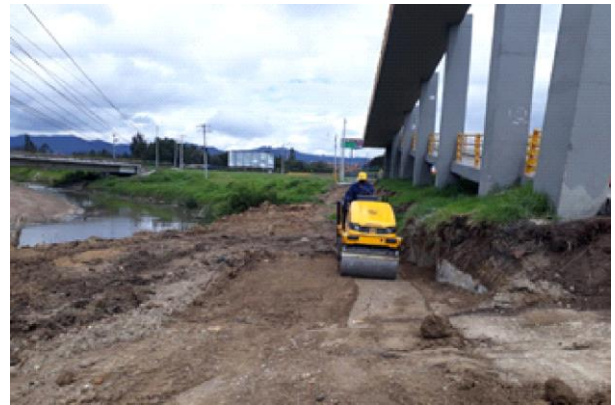
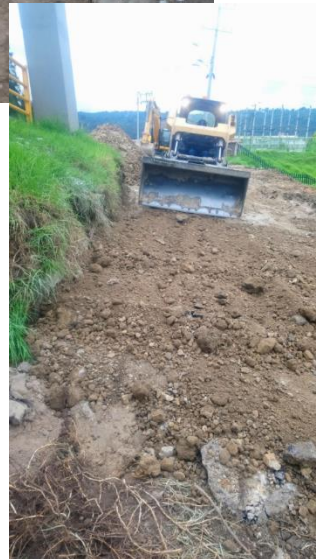
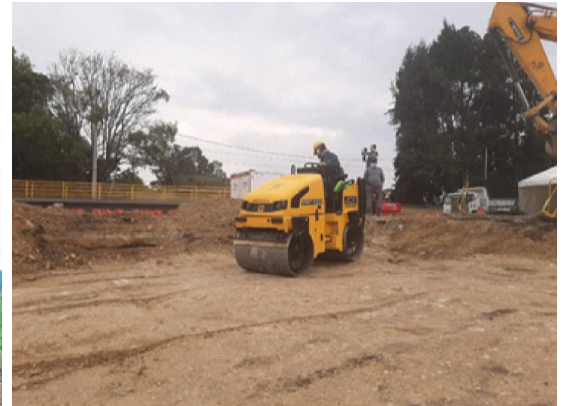
NIVELACION DEL TERRENO

Se procede en los PUNTOS, con capas de material seleccionado las cuales se compactan inicialmente con canguro y posteriormente al encontrarse casi a nivel con cilindro, dicho material se compacta hasta el nivel de la vía.

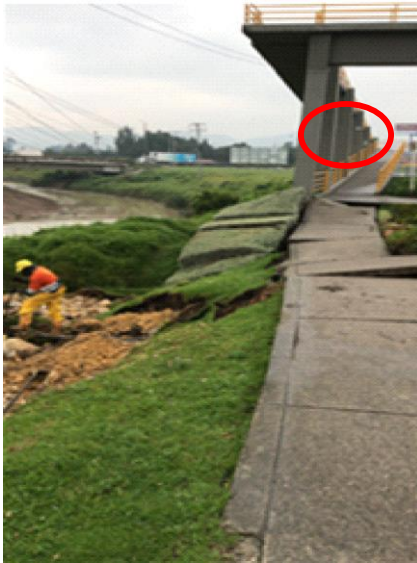
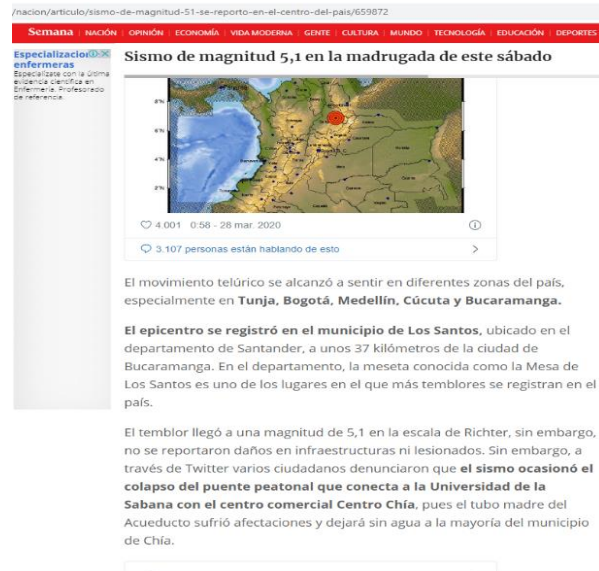
- En la mañana del día 28 de marzo de 2020 se presentó un sismo de 5,1 en la escala de Richter, cuyo epicentro fue La Mesa de los Santos – departamento de Santander, dentro del cual se reportó por medio de redes sociales que no se presentaron daños en vidas humanas ni de infraestructura. Sin embargo, se observa un movimiento del suelo que afectó el puente peatonal localizado en La Universidad de la Sabana – Centro comercial Centro Chía, y este movimiento ocasionó probablemente el desmoronamiento de la tubería de red matriz que abastece al municipio de Chía, lo anterior fue reportado por algunos de los medios de comunicación.

Estado inicial de la emergencia
<https://www.semana.com/nacion/articulo/sismo-de-magnitud-51-se-reporto-en-el-centro-del-pais/659872>

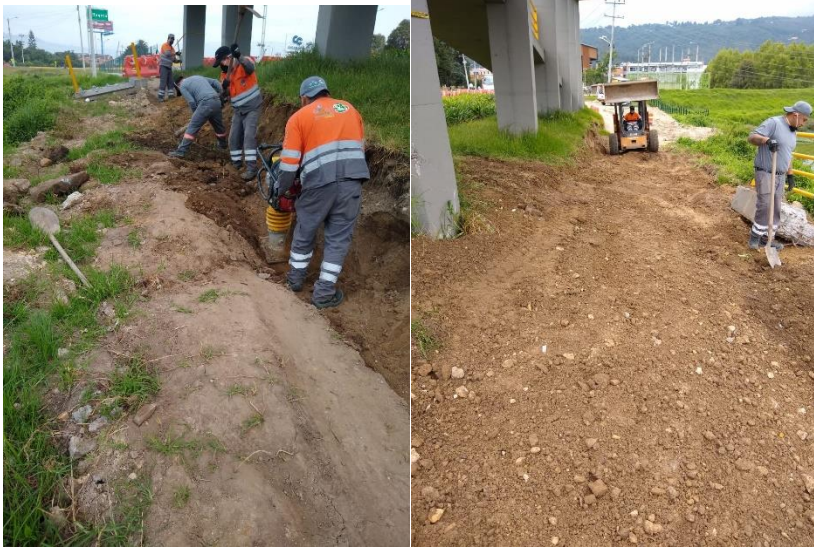
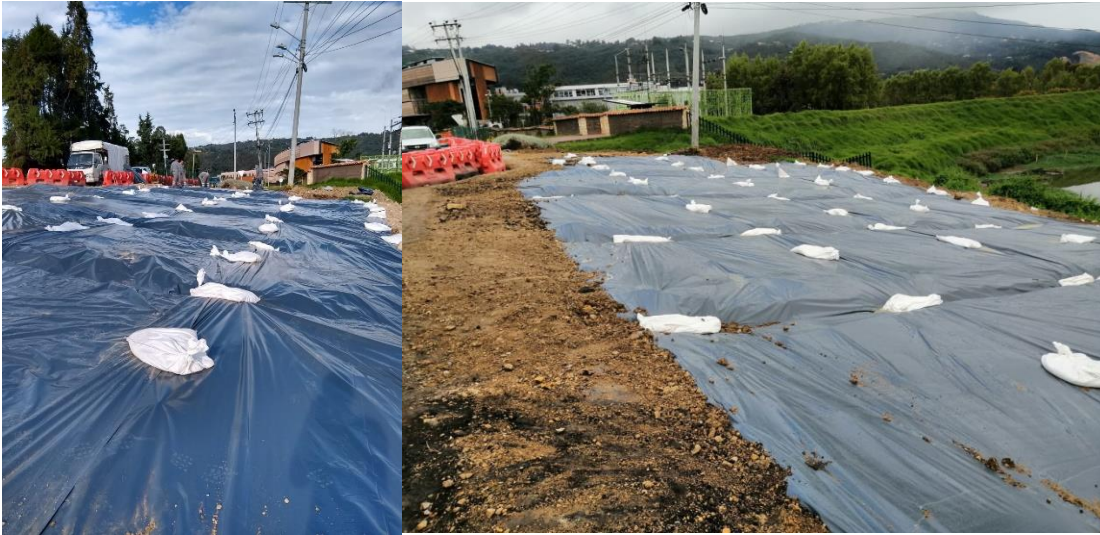
➤ REGISTRO FOTOGRÁFICO 29 DE ABRIL Y 30 DE ABRIL DE 2020 ADECUACIONES REALIZADAS.

- 6.6. Viendo el agrietamiento del terreno y las afectaciones que tendría por las lluvias, se recomendó rellenar las grietas con relleno y compactar y/o colocar plástico, para prever o detener, el comportamiento de suelo por las infiltraciones.
