## INFORME TECNICO DE LAS DOS EMERGENCIAS PRESENTADAS EN TUBERIA RED MATRIZ, LOS DIAS 28 DE MARZO Y EL 23 DE ABRIL DE 2020 EN MUNICIPIO DE CHIA –CUNDINAMARCA

**1. DESCRIPCIÓN DE LAS AFECTACIONES QUE SUFRIÓ EL SISTEMA DE ACUEDUCTO Y AGUA POTABLE DEL MUNICIPIO DE CHÍA EL 28 DE MARZO DE 2020 Y 23 DE ABRIL DE 2020, POR DAÑOS EN LA LÍNEA MATRIZ DE ACUEDUCTO DE Ø 30" Y Ø 24" DENOMINADA "RED MATRIZ".**

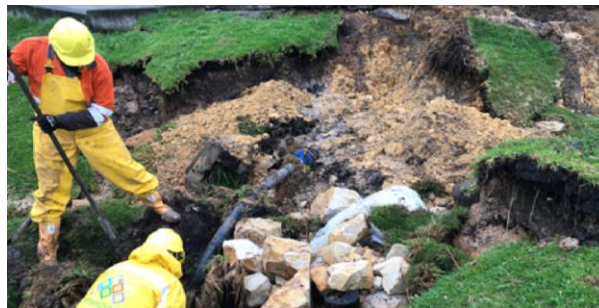
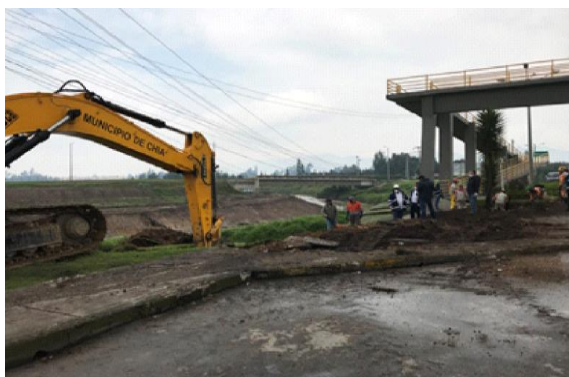
El personal operativo de EMSERCHIA E.S.P realiza manualmente el reconocimiento de las redes de la socavación, en el cual se observa al descubierto la válvula de 3" y su respectiva tubería. Dicha labor se realiza con herramienta menor.

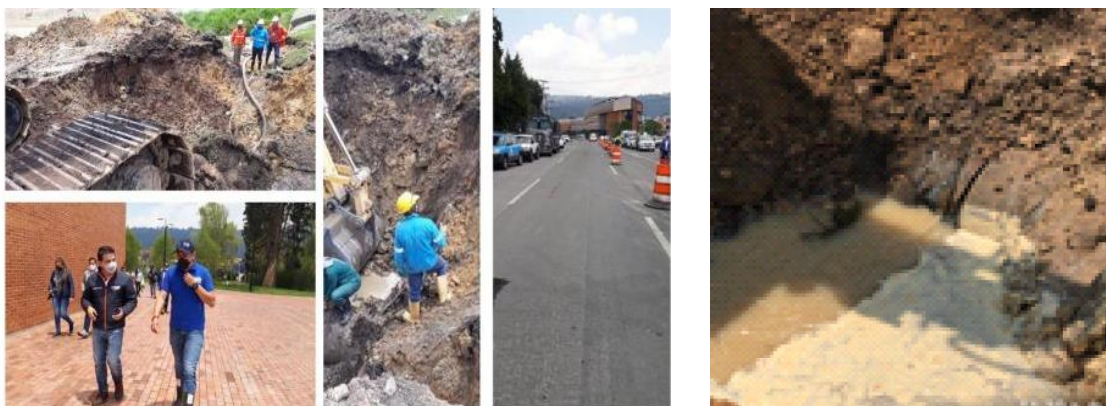
Sobre las 7:30 a.m. hacen presencia los funcionarios por parte de la concesión dando inicio a la evaluación y análisis de la estabilidad del puente peatonal dado el desplazamiento de la viga principal hacia el costado sur aproximadamente 0.17m, de la rampa hacia el costado occidental y de la pata de la primera columna de oriente a occidente.

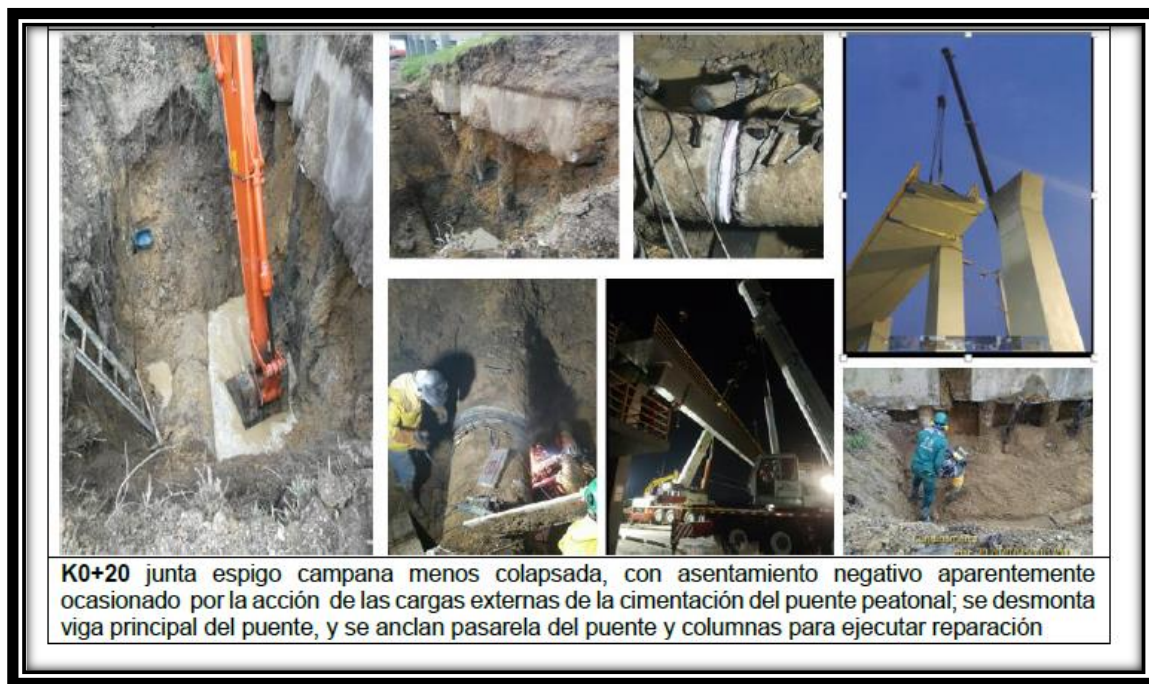
Se evidencia desempate menor por lo cual la soldadura se realiza con collar de acero (tipo varilla) durante dos horas, al igual que en los otros dos PUNTOS se realizan prueba de tintas, repello y atraque de la tubería en rajon y material seleccionado compacto hasta la mitad de la tubería.

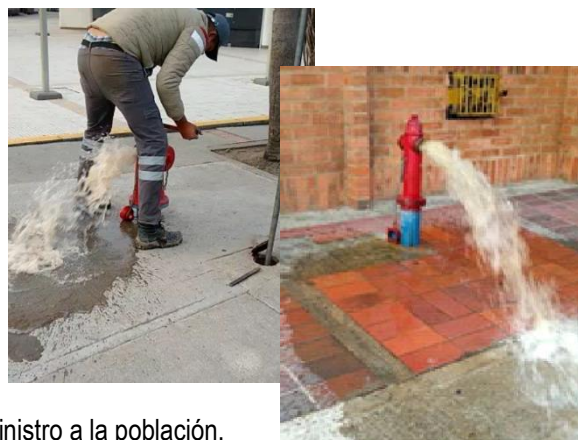
Siendo aproximadamente las 3:30 a.m. se da inicio a la apertura de las válvulas localizadas en el sector de La Caro lentamente, posteriormente (4:40 am) se purga la tubería por medio de válvulas que se encuentran cerca al lugar de los desempates.

Se monitorea los tres PUNTOS en los cuales no se evidencian fugas, es así como se abre por completo la tubería, se purga en otras partes del Municipio por medio de los hidrantes, y se da suministro a la población.

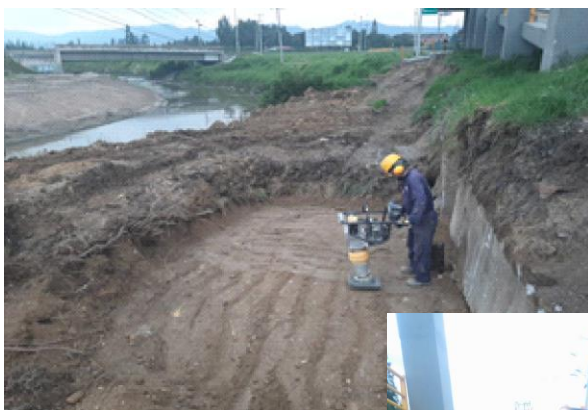
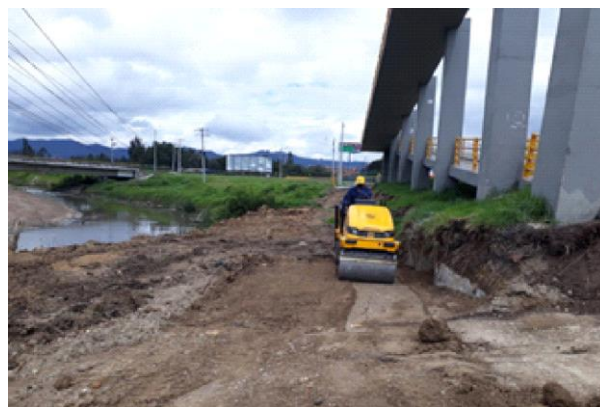
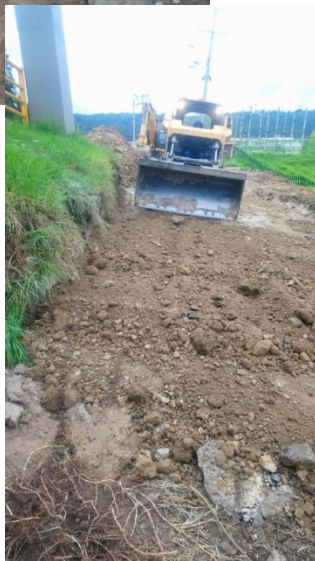
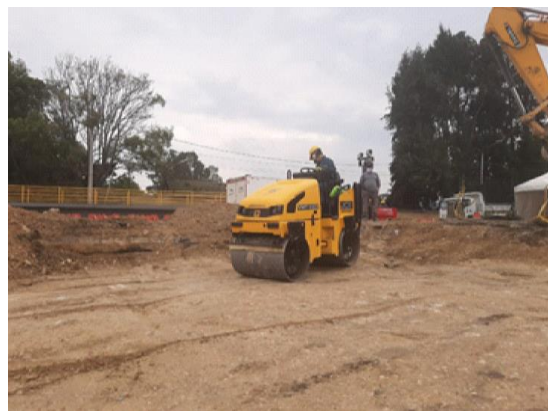
Se procede en los PUNTOS, con capas de material seleccionado las cuales se compactan inicialmente con canguro y posteriormente al encontrarse casi a nivel con cilindro, dicho material se compacta hasta el nivel de la vía.

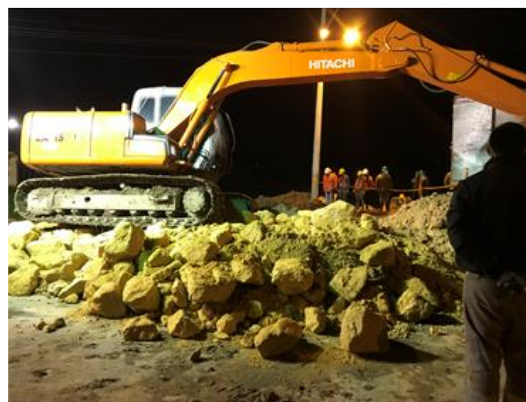
Se realiza excavación con una profundidad promedio de 3.7 ml lomo de tubería y de 4.50ml x 4.50ml como área de trabajo, al igual que bombeos, entibados a un costado para proteger la red de GAS y salud de trabajo.

Se realiza monitores de estabilización a poste de red de media tensión, a calzada y a entorno de la excavación.

Se presurizo la tubería para evidenciar el desempate en el punto el cual es menor, se hace el cierre de la válvula y se inicia realiza la soldadura con collar de acero (tipo varilla) durante dos horas, se realizan prueba de tintas, repello y atraque de la tubería en rajón y material seleccionado compacto hasta una tercera parte de la tubería.

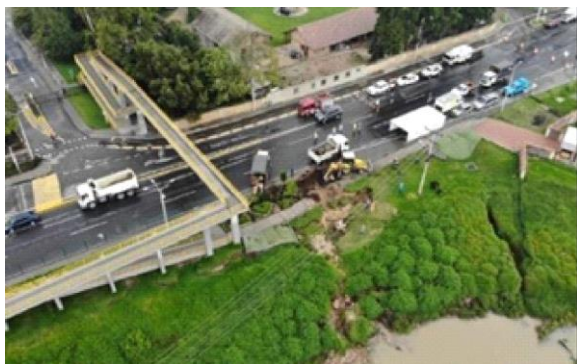
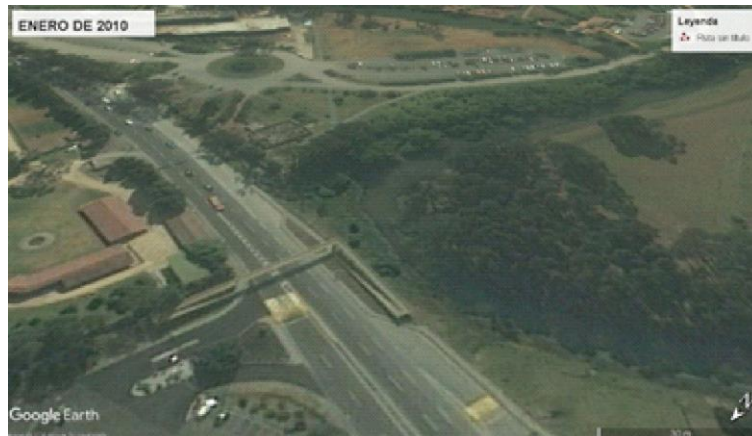
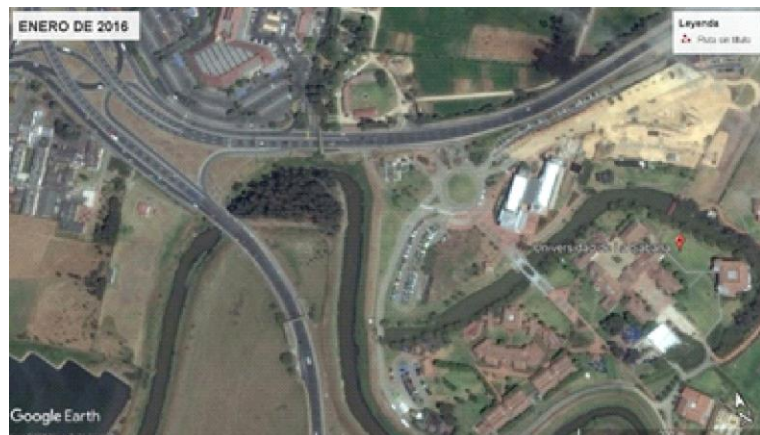
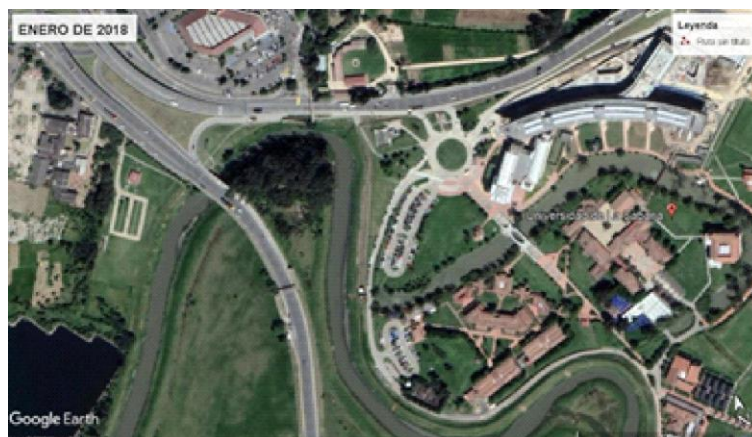
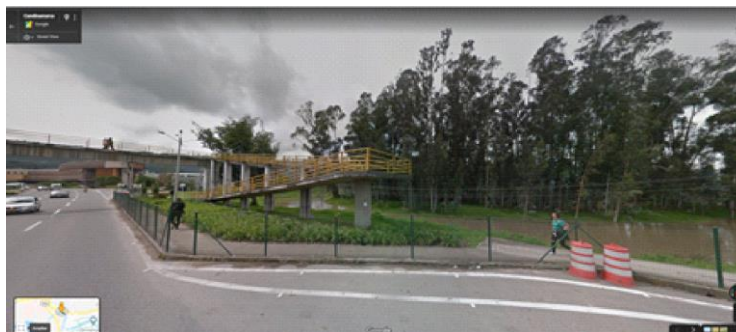
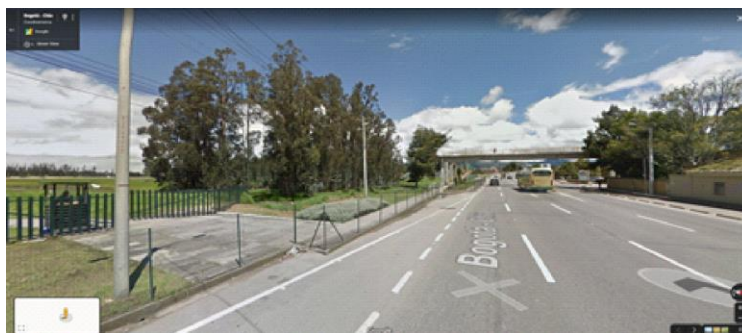
- El manejo del talud a través del tiempo ha generado un cambio de la conformación del mismo tanto de cauce como arborización, lo cual se evidencia en las siguientes aerofotografías.

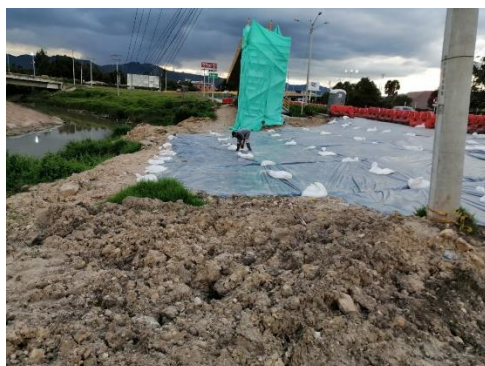
Foto del día 15 de mayo de 2020, se observa trabajo manual en el punta por ACCENORTE, las acciones preventivas de EMSERCHIA, sin embargo el talud sigue hacia el rio. desplazándose
